JL. BANDUNGSARI SMG. KM. 19+190 S/D KM. 19+500

GAMBAR SITUASI DAN POTONGAN

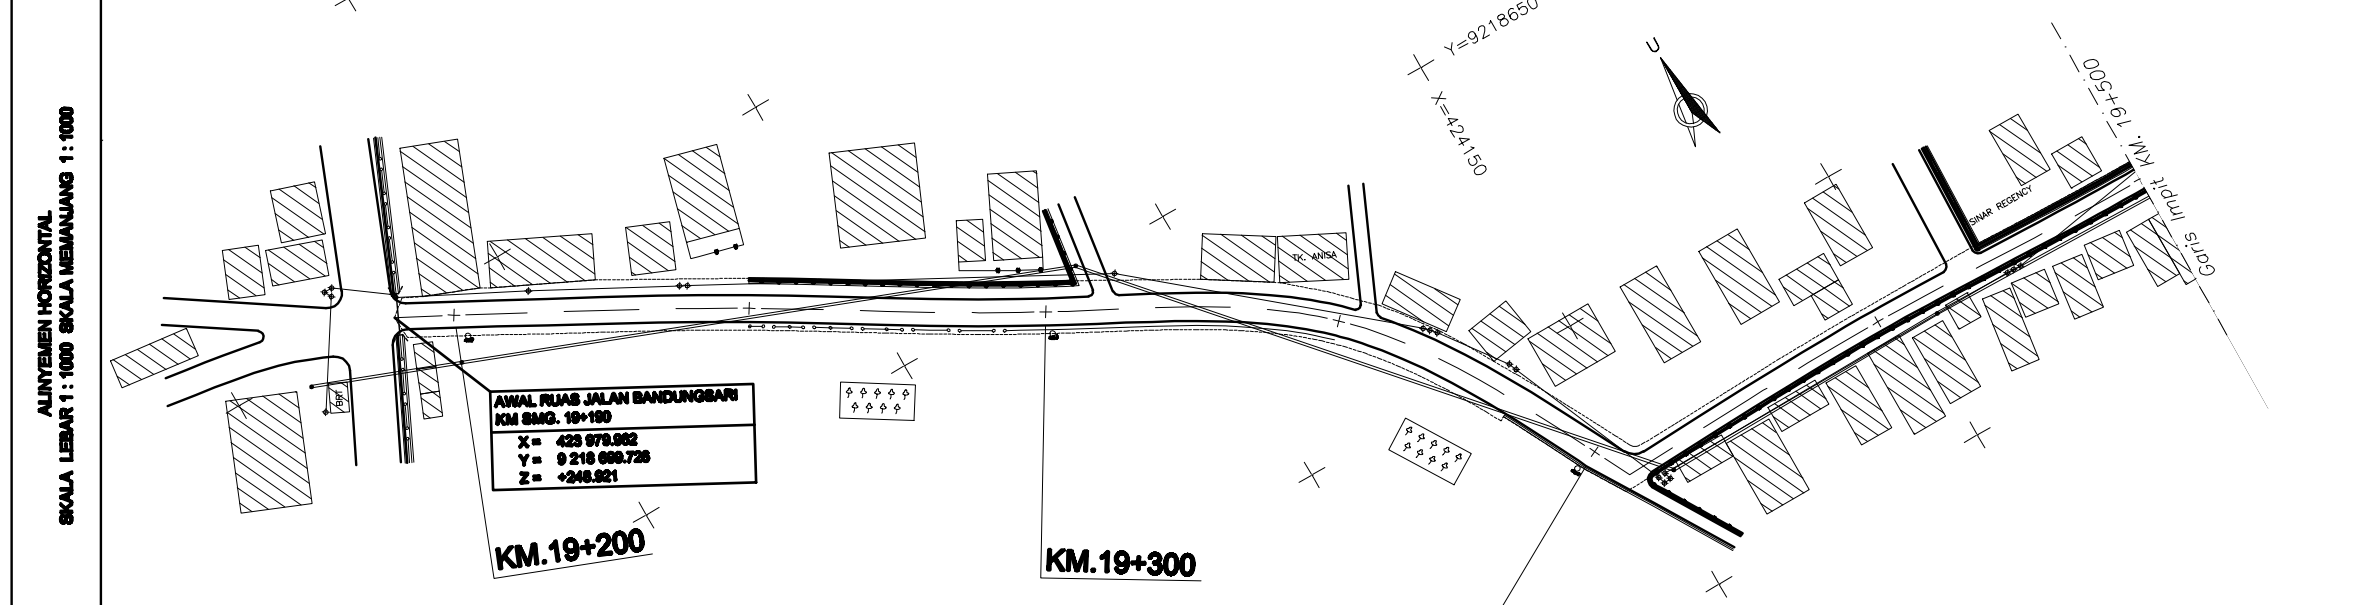
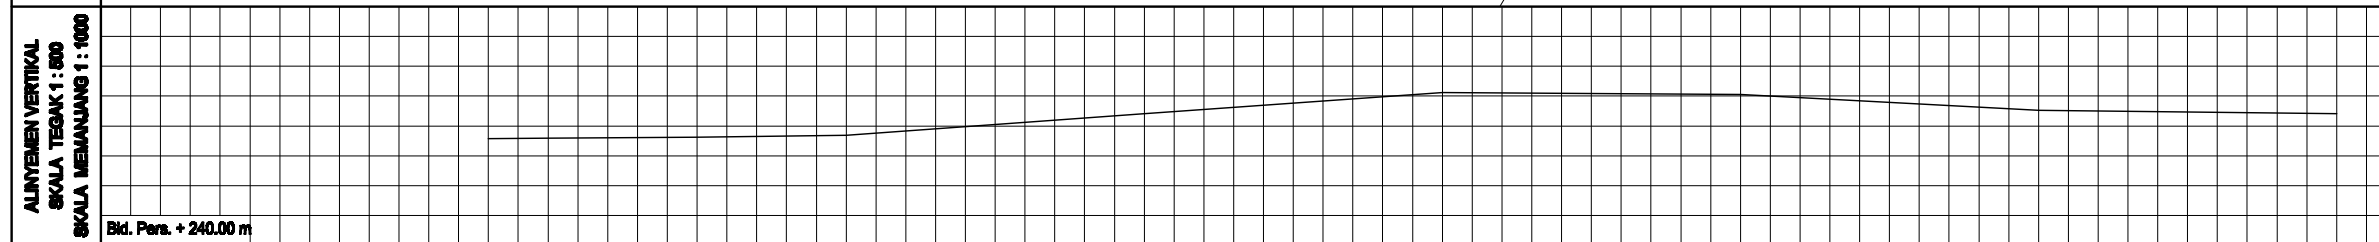
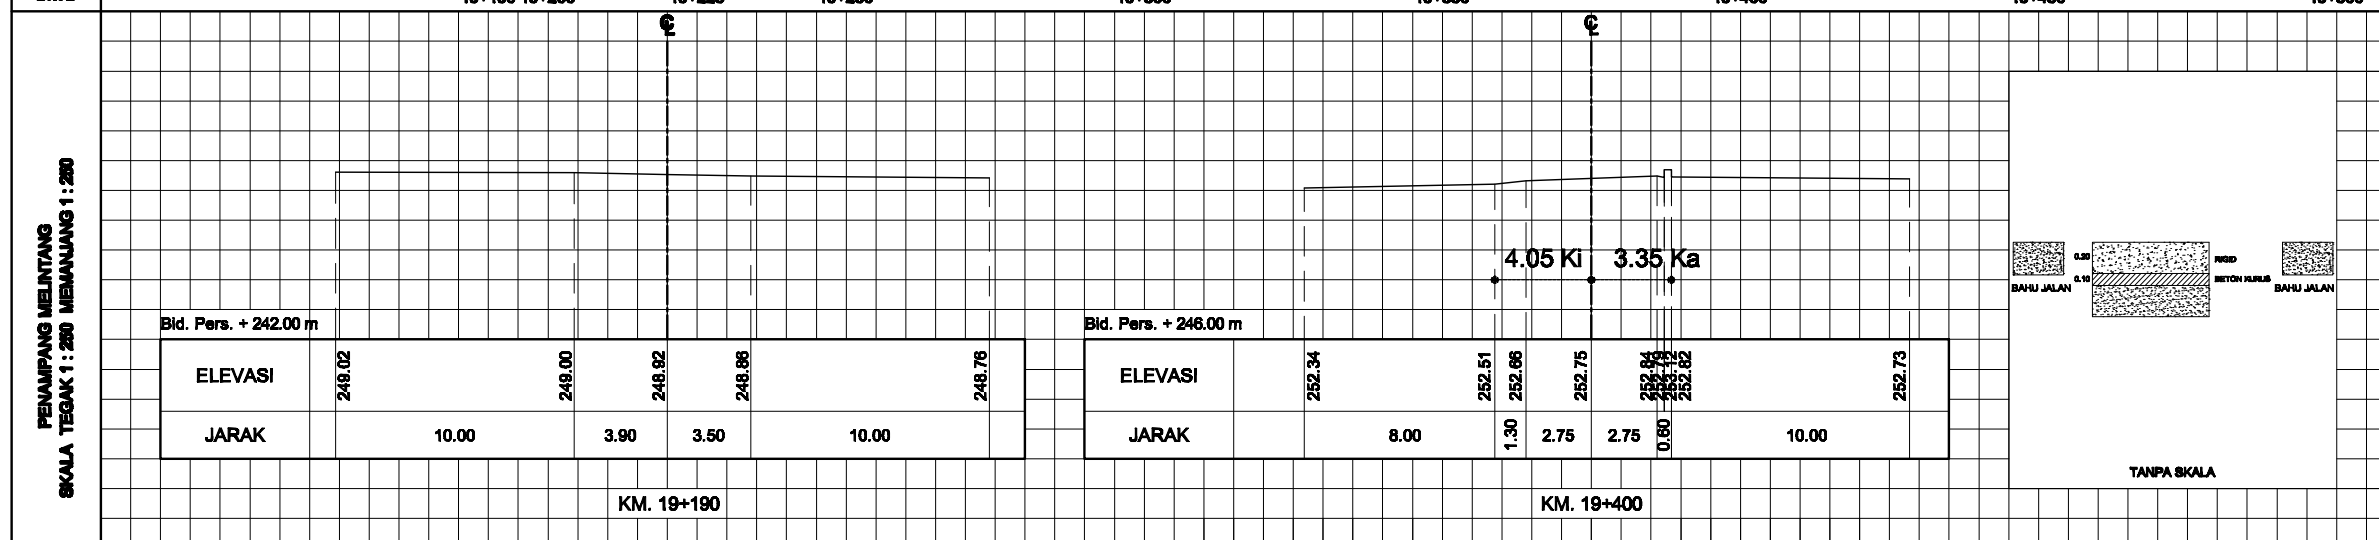
KETINGGIAN MUKA AS JALAN

19+190	19+200	19+225	19+250	19+300	19+350	19+400	19+450	19+500
248.92	248.99	249.06	249.22	251.02	252.61	252.66	251.33	251.03
